## La importancia de la correlación de las tecnologías predictivas en el diagnóstico de motores eléctricos

Por Juan C. Hidalgo B., BSEE, ITC Instructor Nivel II, Analista de Motores Eléctricos

# 1er CONGRESO MEXICANO DE CONFIABILIDAD Y MANTENIMIENTO

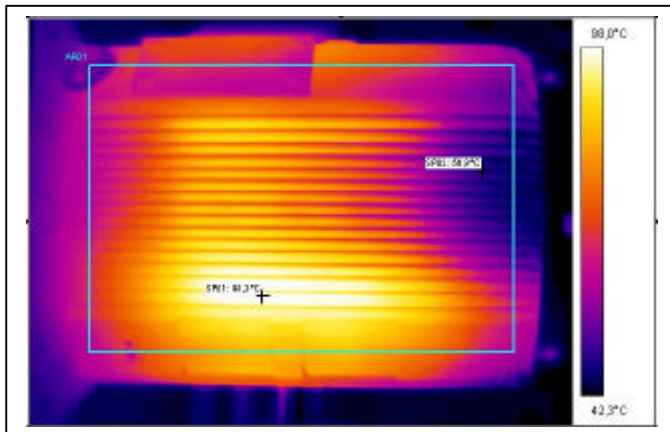
Por los puntos calientes que notamos en la figura 2, se decidió tener monitoreado el motor, la figura 3, muestra una nueva termografía tomada en el 2002:

Figura 3: Compresor 1 – Imagen IR 2002

Ahora son aun más claros los puntos calientes en la base de la carcaza del motor, lo que indica un problema en el motor y, tal y como se observa en la tendencia, se deteriora con el tiempo. Si usamos solamente la tabla 1 acerca de la clase de aislamiento para aceptar o rechazar el estado de este motor, podríamos concluir que el motor es aceptable. Y es una práctica común entre los especialistas en termografía utilizar como parámetro esta tabla para diagnosticar un motor. La tendencia de las imágenes infrarrojas nos esta mostrando que dentro del motor existe una situación especial, muy probablemente en los devanados del mismo.

Gracias a las inspecciones infrarrojas y a su análisis de tendencia, se recomendó efectuar un análisis más específico al motor, la técnica utilizada fue análisis de Motor Eléctrico, conocido también como análisis del Circuito del Motor; esta es una prueba estática.
